# **AVALIAÇÃO DAS PATOLOGIAS E PROPOSTAS DE SOLUÇÕES DE REABILITAÇÃO DO EDIFÍCIO DA EX- DIREÇÃO DE GESTÃO DO TERRITÓRIO - APDL**

Dissertação submetida para satisfação parcial dos requisitos do grau de  
**MESTRE EM ENGENHARIA CIVIL — ESPECIALIZAÇÃO EM CONSTRUÇÕES**

JULHO DE 2017

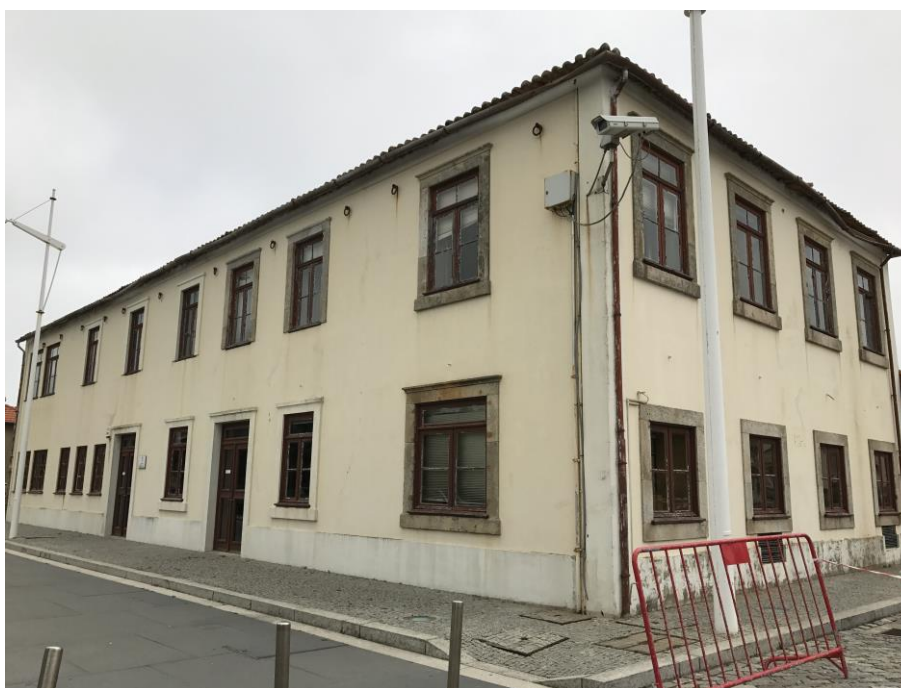
Figura 16 – Edifício em estudo

O edifício em estudo, representado na figura 16, pertence à APDL – Administração dos Portos do Douro, Leixões e Viana do Castelo, S.A.. A APDL, sediada na Avenida da Liberdade, em Leça da Palmeira, Matosinhos. A APDL “tem por objeto a administração dos portos do Douro, Leixões e Viana do Castelo e da via navegável do rio Douro, visando a sua exploração económica, conservação e desenvolvimento, abrangendo o exercício das competências e prerrogativas de autoridade portuária que lhe estejam ou venham a estar cometidas.”. [34]

A APDL pretende reabilitar o edifício em questão para que lhe possa ser atribuído uma nova utilização. O espaço vai albergar os serviços de Sanidade internacional, os serviços da DGRM (Direção Geral de Recursos Naturais, Segurança e Serviços Marítimos) e a sede do Centro Cultural Desportivo (CCD) da APDL.

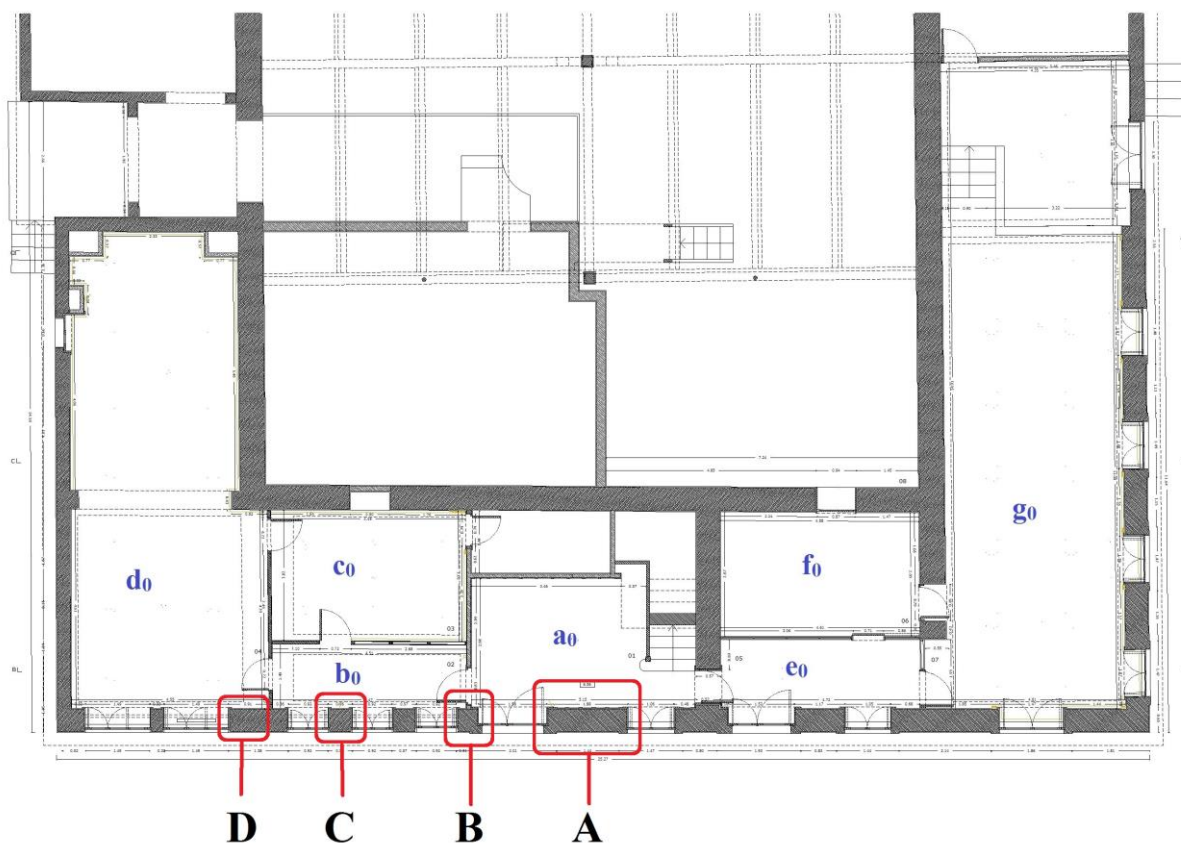
As quatro patologias analisadas situam-se no R/C, na fachada principal do edifício, orientada a poente. Na figura 37 representa-se a localização das patologias: A, B, C, D.

Figura 37 – Localização das patologias

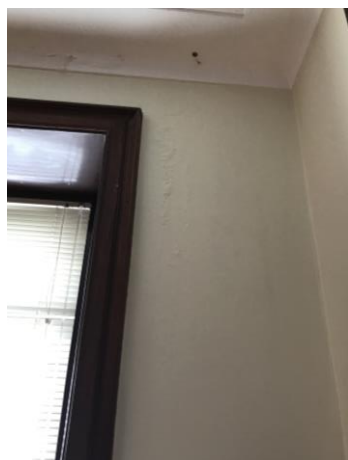
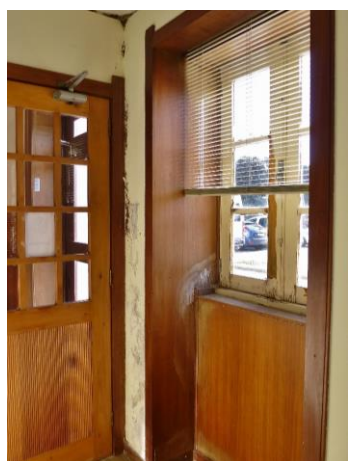
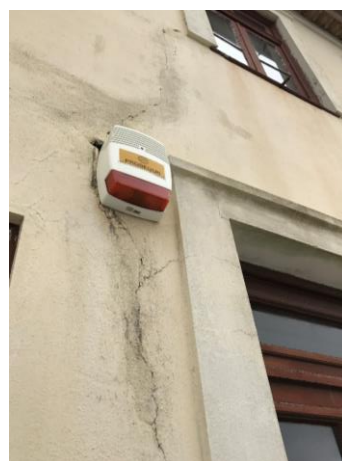
As causas prováveis para a manifestação da patologia B (figura 42) são:

Na Figura 42, verifica-se que, no primeiro piso, não há degradação aparente da parede em análise, nem na zona do teto, refutando a hipótese de infiltração de água pela cobertura. Pelo exterior verifica-se que a incorreta aplicação de um alarme originou a rotura e consequente fissuração na fachada, na zona da parede onde, no interior, se expressa a patologia. Os ensaios relativos à patologia B não foram conclusivos, apresentando valores mais elevados, principalmente, nas zonas mais degradadas. Assim

sendo, os dados observados apontam para que a origem da patologia esteja relacionada com a infiltração de água pela abertura e fissuras, provocadas pela aplicação deficiente do equipamento.

Figura 42 – Contextualização da patologia B (a) piso 1 (b) patologia em análise (c) no exterior
